## **HIDROGEOLOGÍA DEL PUERTO DE SANTA OROSIA (YEBRA DE BASA, HUESCA)**

**RESUMEN.** — Los acuíferos en conglomerados son poco frecuentes dentro del Alto Aragón. El más importante es el albergado en el conglomerado fisurado del puerto de Santa Orosia. El presente trabajo describe sus características hidrológicas e hidroquímicas

**ABSTRACT.** — Aquifers on conglomerates are uncommon in the Alto Aragón. The most important is hosted in the fissurated conglomerates of the Santa Orosia grassland. The present paper describe its hydrogeological and hydrochemical characteristics.

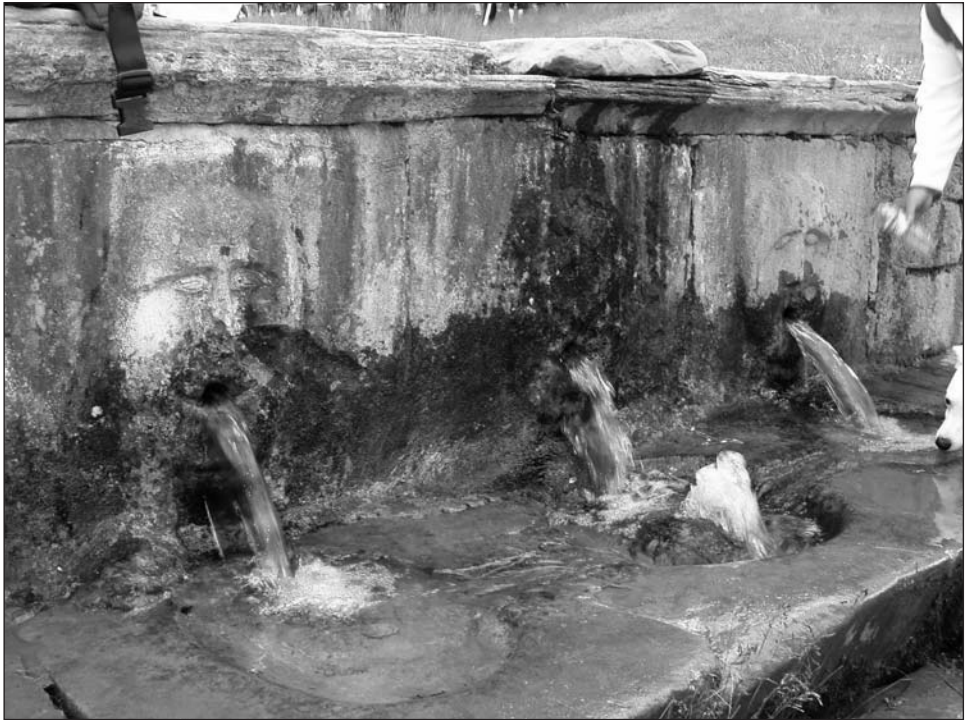
**Fig. 3.** La fuente de Santa Orosia. 25 de junio de 2007.

El caudal de la fuente de Santa Orosia es variable. Los caudales mínimos invernales se relacionan con los fríos de enero, que hielan el subsuelo. En septiembre de 1993 se midió un caudal de 3,5 l/s. En el mismo mes de 2007 se estimó un caudal inferior a 1 l/s. En deshielo y tras lluvias fuertes el caudal es mucho mayor y desborda, entre la fuente y el ara exterior donde se muestra el cráneo de la santa. Las puntas de caudal se manifiestan aproximadamente a los dos días de lluvias intensas (J. Echevarría, comentario personal).

El agua de la fuente es fría, con datos de 8,0 a 9,7 °C, similar a la temperatura media estimada para el puerto. Es posible que se presenten valores menores en invierno. La conductividad eléctrica sobrepasa los 400  $\mu\text{S}/\text{cm}$  a 25 °C, valor muy típico en aguas subterráneas en calizas del

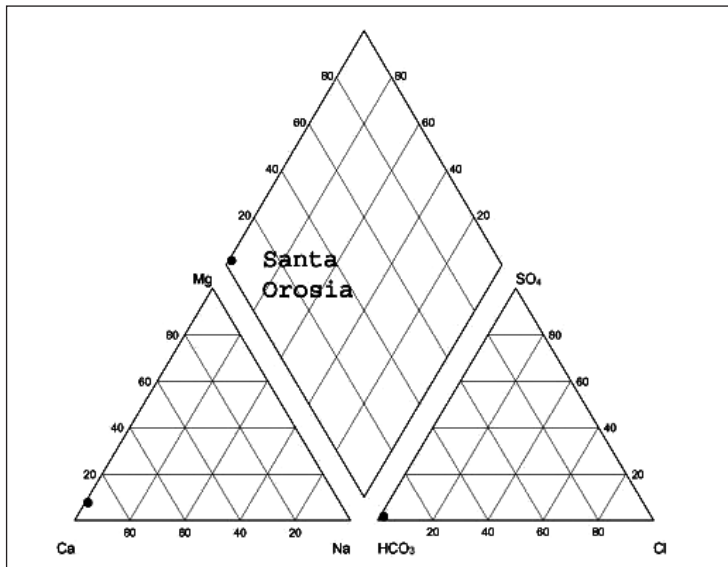
Evidentemente el agua es de tipo bicarbonatado cálcico, como muestra el diagrama de Piper de la figura 4. Mediante utilización del programa informático Aquachem 3.0 se ha obtenido que en cada litro de agua, de la fecha de muestreo, había disuelto 2,545 miligramos de halita (NaCl, sal común), 180,204 mg/l de calcita (CaCO<sub>3</sub>), 30,292 mg/l de dolomita (CaMg(CO<sub>3</sub>)<sub>2</sub>), 5,43 mg/l de yeso (SO<sub>4</sub>Ca) y 4,457 mg/l de SiO<sub>2</sub> como cuarzo, que también equivalen a 19,461 mg/l de feldespato sódico (NaAlSi<sub>3</sub>O<sub>8</sub>). Calcita, dolomita, cuarzo y silicatos variados, incluida mica, aparecen en los cantos del conglomerado. Halita y yeso pueden tener su origen en el polvo atmosférico que precipita la lluvia.

Fig. 4. Diagrama de Piper del agua de la fuente de Santa Orosia.

Los valores son típicos de la naturaleza del substrato conglomerático del acuífero, donde domina el carbonato cálcico. Su disolución aporta preferentemente iones calcio y bicarbonato. La dureza permanente, expresada en mg/l de CaCO<sub>3</sub>, es de 12,8 mg/l. La temporal, en las mismas unidades, de 203,3. La alcalinidad es de 20,33 °f y 11,30 °g (1 °f = 10 mg/l CaCO<sub>3</sub>/l, 1 °g = 10 mg/l CaO). La conductividad eléctrica fue de 408 μS/cm a 25 °C en campo y de 371 μS/cm a 25 °C en laboratorio. El residuo seco, a 110° (197 mg/l).

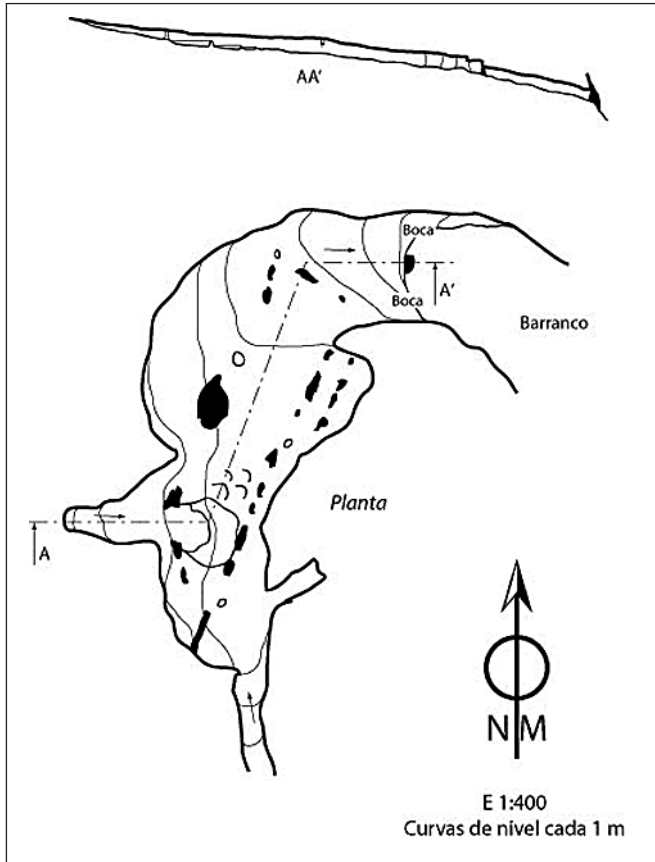
La cavidad, cuya planta se ofrece en la figura 5, presenta una serie de espeleotemas con alguna belleza. Forman varias columnas en la cueva, que siguen alineaciones paralelas a la dirección dominante de la fracturación del conglomerado. Las estalactitas son de cortas dimensiones,

**Fig. 5.** Plano topográfico de la cueva del puerto de Santa Orosia.

bastantes de tipo macarrón. No se han observado helicititas. En el suelo, en la zona central hay dos grandes *gours*, de gruesas paredes, que llegan a 0,5 m de altura. En descenso, hacia la boca aparecen otros de menor altura, con paredes transversales a las paredes de la cavidad. Parecen inactivos en la actualidad, aunque hay señales de flujo de agua en los sedimentos terrígenos de la sala interior.

Hay varios conos de sedimentos terrígenos en el interior de la cueva. En su fondo, hay dos pequeñas gateras rellenas de material suelto. Parte parece del estrato arcilloso, pero otra parte parece provenir del exterior, por las fracturas del terreno. En uno de ellos aparecen raíces vegetales vivas. Cer-

ca de los grandes *gours* hay otro cono, recubierto de una costra estalagmítica de unos 4 cm de espesor.

El techo del conglomerado parece relativamente estable, aunque cerca de la entrada hay un gran bloque desprendido del techo.
