Estudios de base para el diagnóstico de la laguna mulitas

Propuesta para su recuperación y manejo sustentable.

Resumen

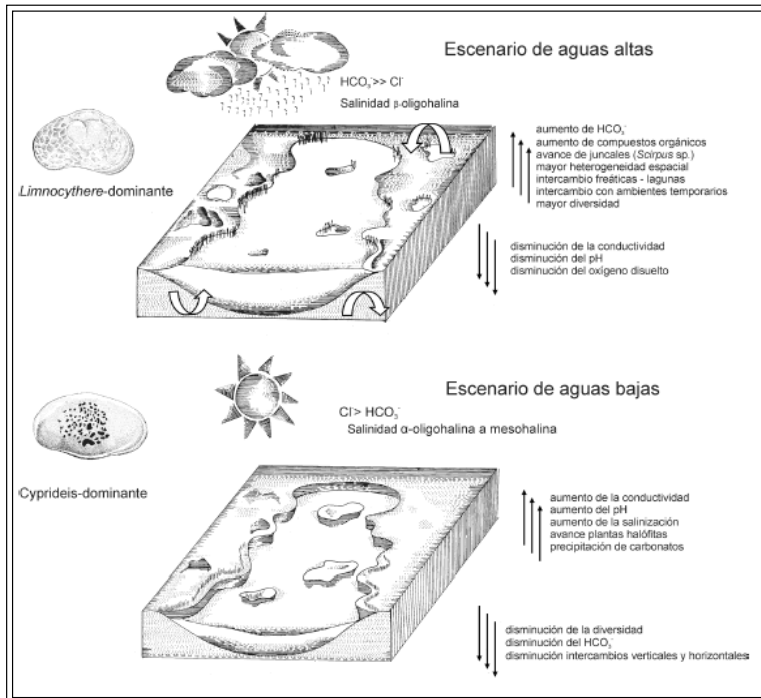
Figura 2: Esquema de modelo conceptual del comportamiento de las lagunas pampeanas.

Dangaus (2006), establece una clasificación de los sistemas hidrológicos basándose en la periodicidad del régimen hídrico del cuerpo de agua, el que a su vez depende del régimen pluvial, la interrelación con el agua subterránea y las características morfométricas de la cuenca, principalmente su extensión y su profundidad. Reconoce diferentes tipos de lagunas, entre las cuales se podría tipificar a la laguna Mulitas dentro del grupo de las casipermanentes a permanentes.

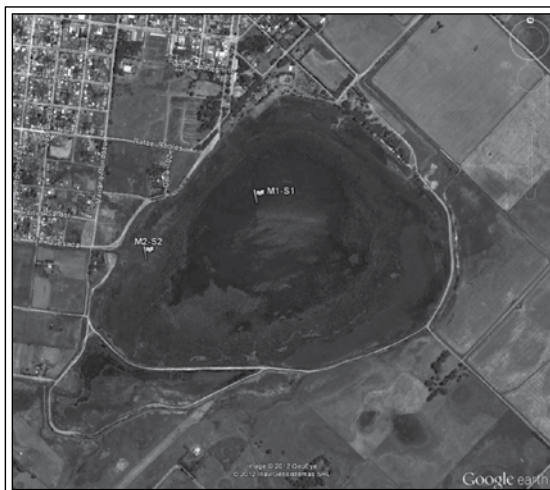
Se tomaron muestras en dos puntos de la laguna (M1-S1 y M2-S2, figura 3), y se realizaron análisis fisicoquímicos y bacteriológicos sobre los mismos en el el laboratorio.

Figura 3: Sondeos de agua y sedimentos.

En este componente, los niveles de pH registrados fueron alcalinos, mientras que los sólidos totales mostraron una significativa variación entre ambos sitios de muestreo con un notable incremento en el sitio S2 (73 mg/l), respecto al sitio S1 (42mg/l).

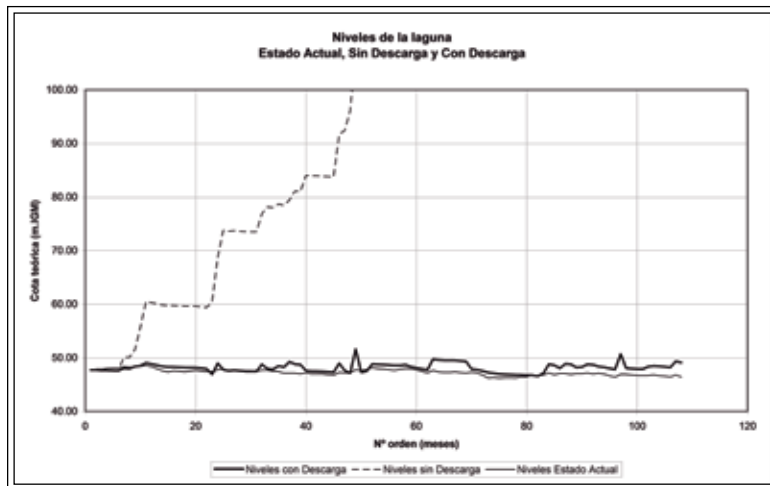
Figura 4: Análisis de Niveles de la laguna

El estudio del sistema se realizó mediante dos enfoques, primero se analizó el comportamiento anual del sistema estableciendo la condición final de déficit o exceso hídrico. El resultado de este análisis ha permitido evaluar las necesidades de las obras de control y los niveles esperables de la laguna en un año promedio.

El segundo enfoque evaluó el comportamiento de los niveles de la laguna ante un evento de precipitación crítica. El resultado de este análisis permitió definir las adecuaciones necesarias a realizar en la obra de control y en el canal de descarga, a fin de soportar ese evento.

Respecto al resultado de la simulación, el mismo indicó que para una tormenta de 20 años de recurrencia (161mm de lluvia en 24 horas) el sistema se puede regular, es decir, no se superan los límites impuestos de caudales de descarga ni de nivel de la laguna, con la construcción de una Obra de Control consistente en un vertedero de 3m de ancho con un labio fijo ubicado a cota +46.75m IGN.
